LES PANNES, FLAMANDE ET PICARDE

Elles sont les seuls matériaux de couverture dont la frontière, nettement tranchée, relève d'un fait culturel et traditionnel que ne justifie aucune nécessité technique. Leurs dimensions réduites leur épargnent la lourdeur des tuiles industrielles. Les deux pannes se sont graduellement répandues, du nord au sud, entre le XVIII^e et le XIX^e siècle.

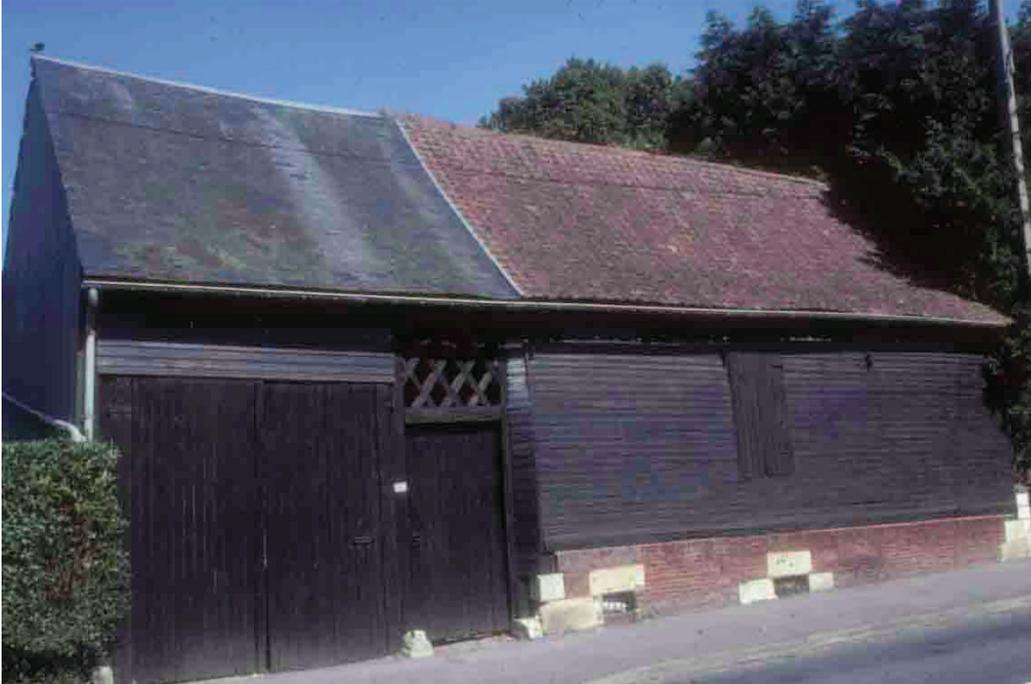
Le Noyer-Saint-Martin (Oise), 2002. Toiture d'entrée de ferme picarde partagée entre l'ardoise, à gauche, et la panne picarde, à droite.

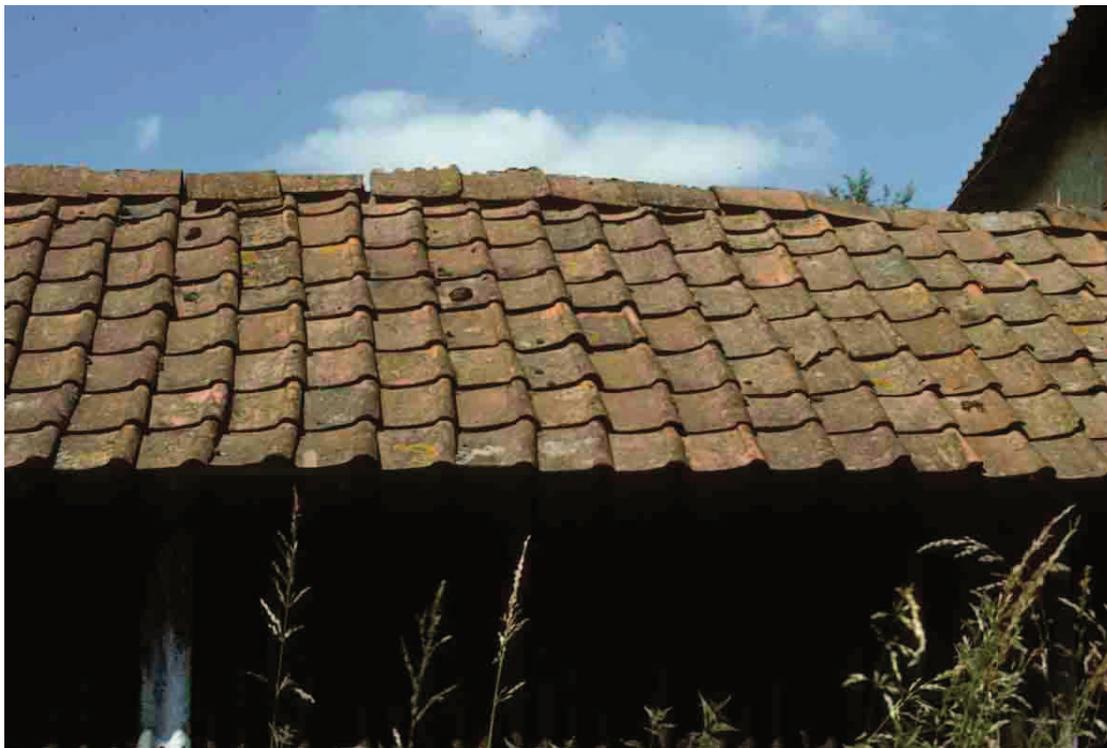
Courcelles-sous-Thoix (Somme), 1998.

La pose

Pentes assez fortes de 42 à 48°, parfois jusqu'à 60°, pour un poids moyen de 110 kg au m². Un talon permet d'accrocher la tuile au lattis. Le recouvrement est de 5 à 6 cm en ligne et de 5 cm de côté.

Le faîtage

Faîtière de tuile ronde scellée sur panne. Dans la Somme, ces faîtières sont décorées de poinçons.

L'égout

Recouvrement simple sur débordement de la planche de rive. Coyau en rive d'égout.

La rive

Léger débordement sur le chevron de rive.

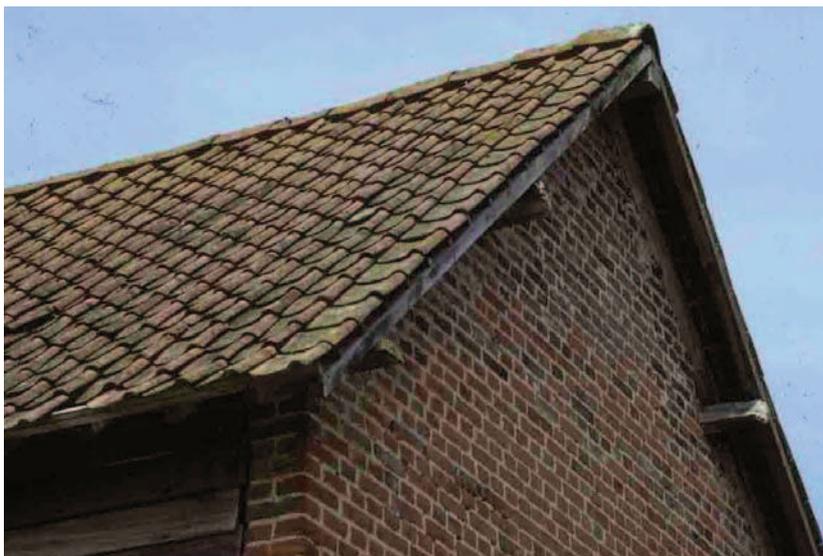
Rogy (Somme), 1994. Ces tuiles à emboîtement sont posées à joints alignés. Le chevron débordant permet aux deux versants de protéger le pignon. Les tuiles de rive sont légèrement débordantes sur le pignon. De même que les tuiles d'égout, faiblement relevées, débordent de quelques centimètres de la chanlatte.

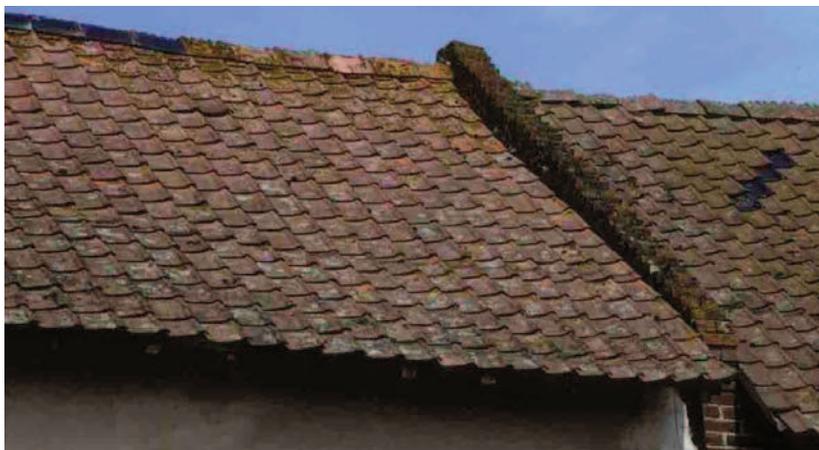
Rogy (Somme), 1994. Ces deux pans de toiture sont séparés par un pignon commun en brique, qui fait saillie sur la toiture, à la façon d'un redent lisse. Cette disposition servait-elle à protéger d'anciennes couvertures de chaume ? La saillie paraît toutefois peu importante, surtout à la base.

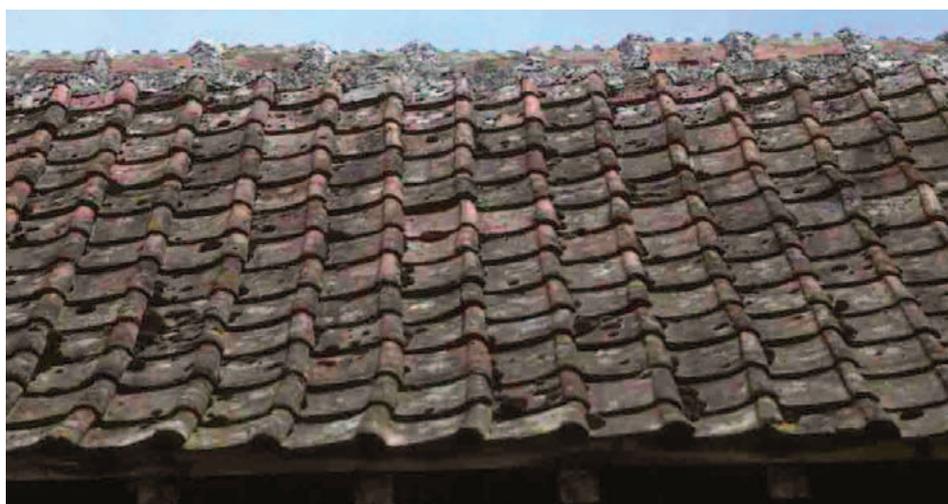
Rogy (Somme), 1994. la tuile d'égout n'est pas doublée, comme avec les matériaux traditionnels. L'emboîtement permet de ménager une grande surface de pureau, ce qui allège le poids de la couverture. Les tuiles faîtières, à poinçons, sont scellées avec crêtes et embarrures.

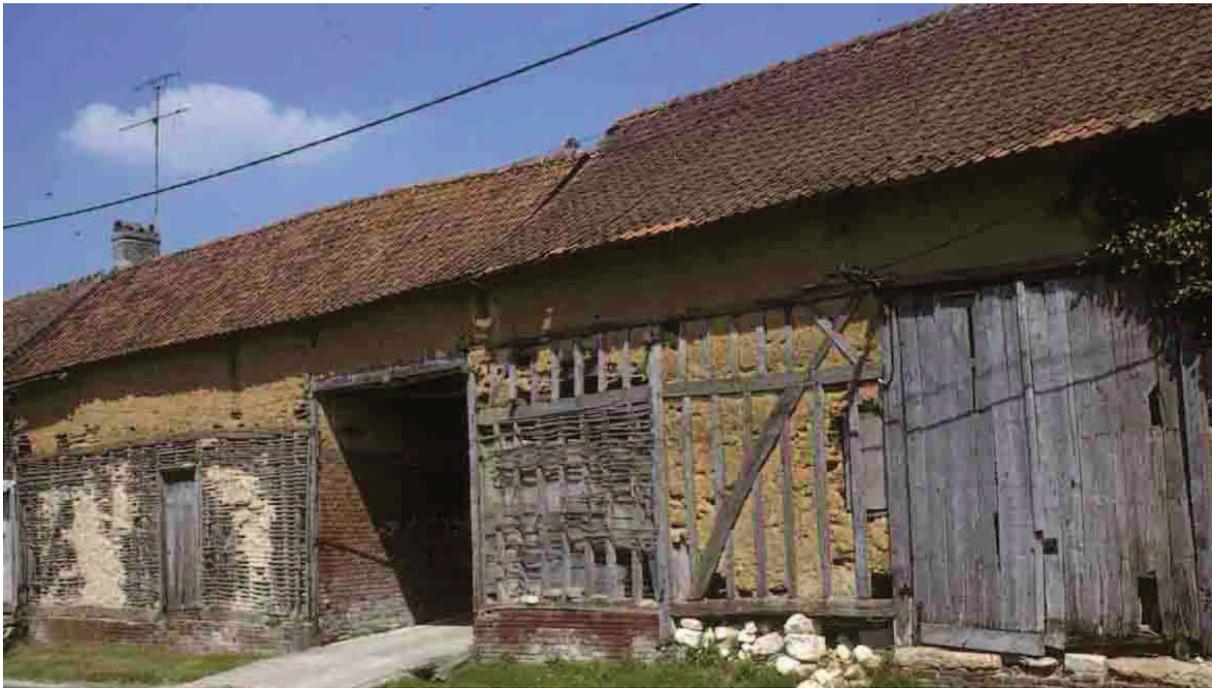
Courcelles-sous-Thoix (Somme), 1994. Corps de ferme picarde, de part et d'autre de la porterie. Le pan de bois conserve en grande partie son torchis mais celui-ci était protégé à l'origine par un enduit posé sur un lattis serré.

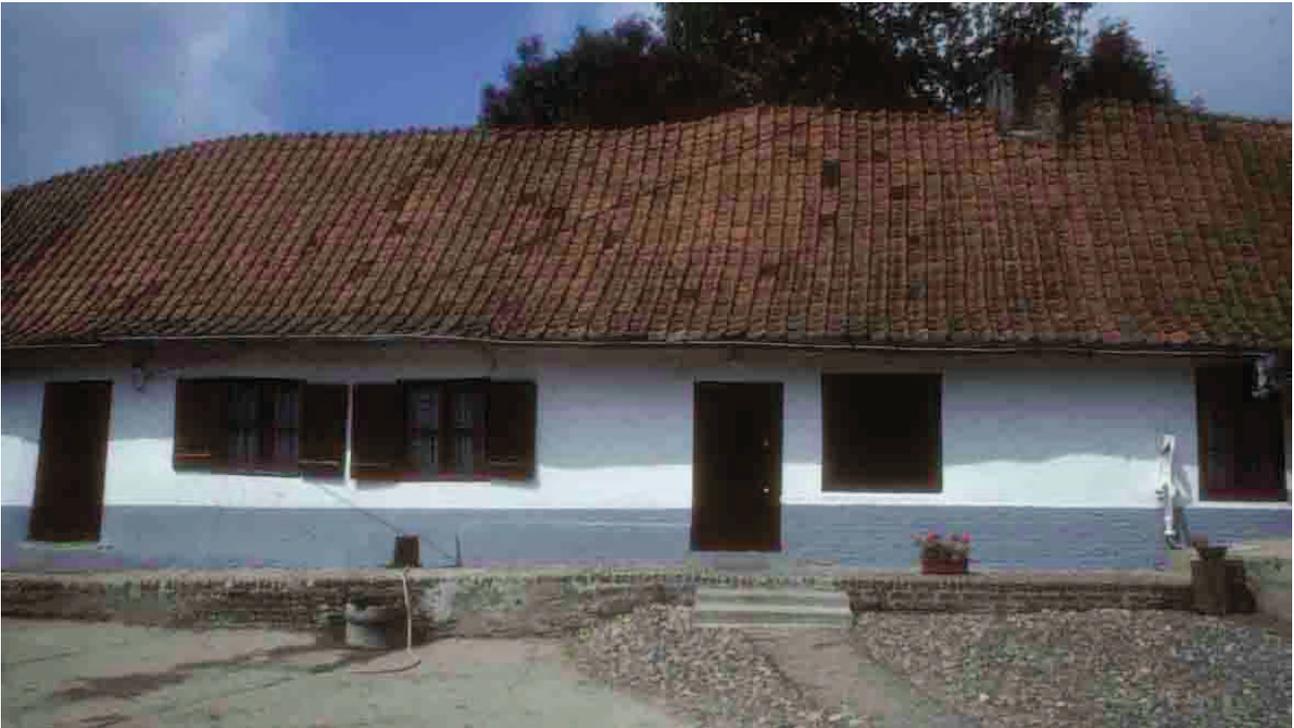
Ambricout (Pas-de-Calais), 1998. Type de maison en pan de bois enduit et chaulé, avec un soubassement protégé par du goudron. Les menuiseries sont souvent peintes de couleurs vives : des rouges, des verts.

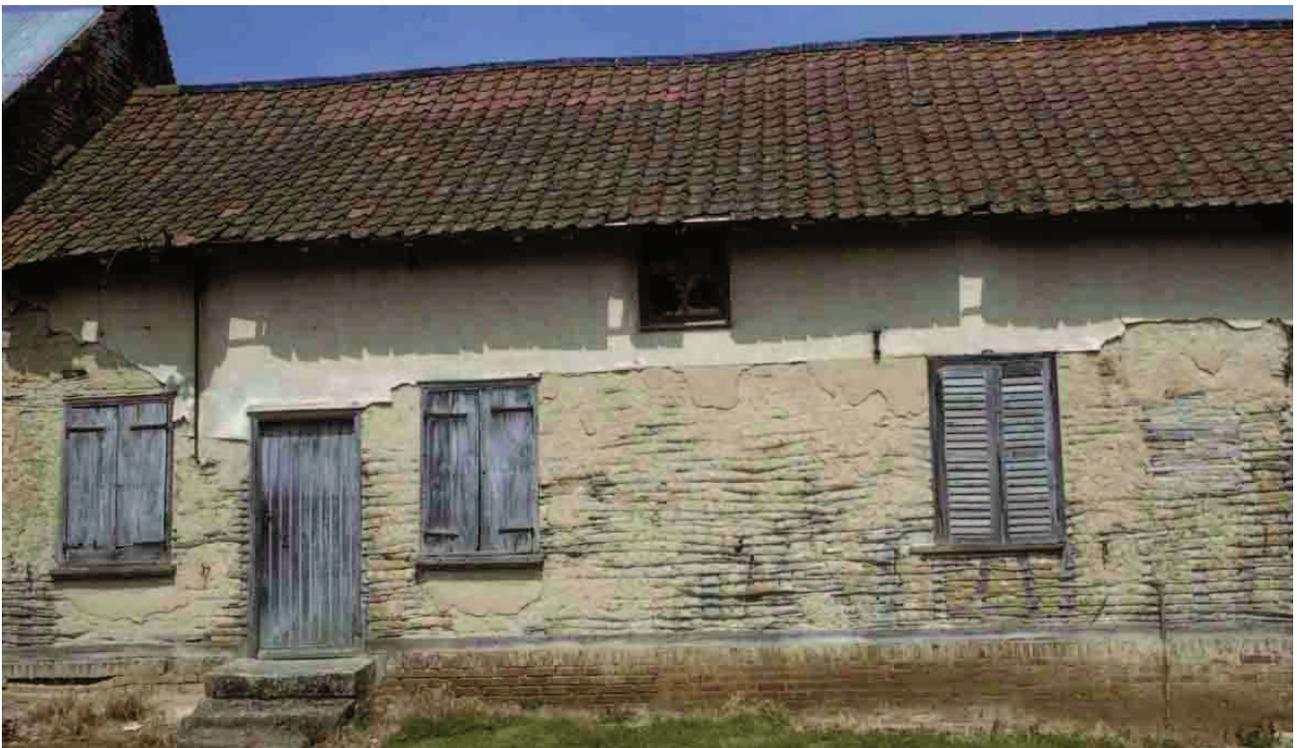
Rogy (Somme), 1994. Cet « écorché » permet de comprendre la technique de recouvrement des pans de bois, à partir d'un lattis cloué serré, sur lequel on applique plusieurs couches de mortier terreux, contenant peu de chaux, sur lesquelles on applique en dernier lieu un lait de chaux.
