Habitats partagés

La ferme picarde : Oise, Pas-de-Calais, Somme.

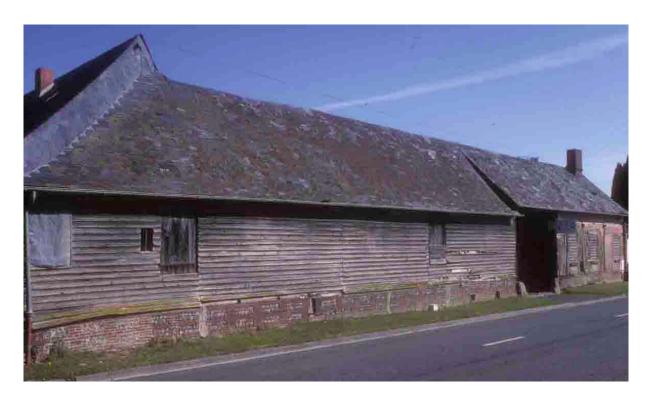
Campeaux (Oise), 1998, long mur de façade presque aveugle, accessible par le porche de la cour, dans un secteur où les toitures se partagent entre l'ardoise et la panne flamande.

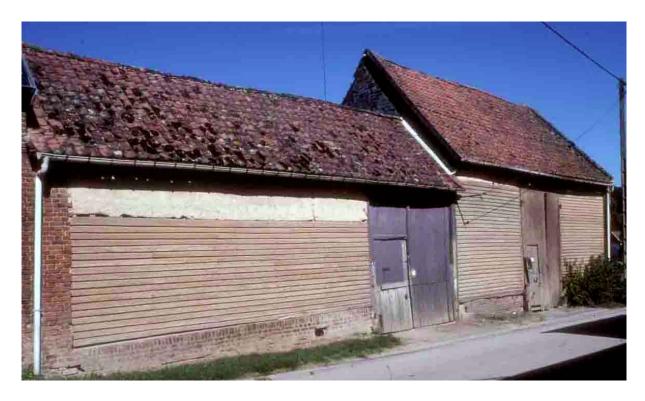
Blanc Fossé (Oise), 2005, panne picarde en couverture, cette fois-ci. Il reste à savoir si ces deux porches correspondent à la même exploitation.

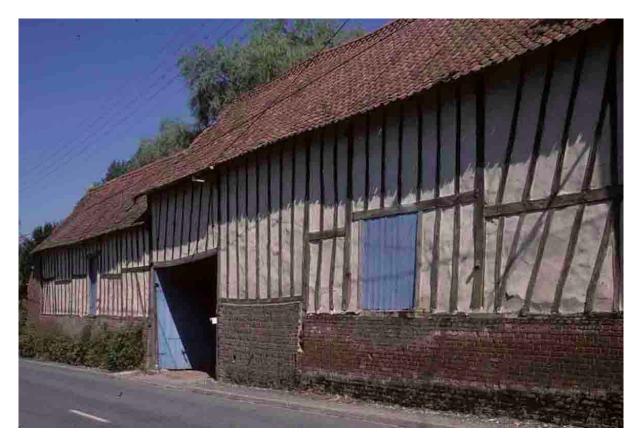
Souastre (Pas-de-Calais), 2000, décrochement de volume, également. Le pan de bois est resté nu. Est-ce une question d'orientation ?

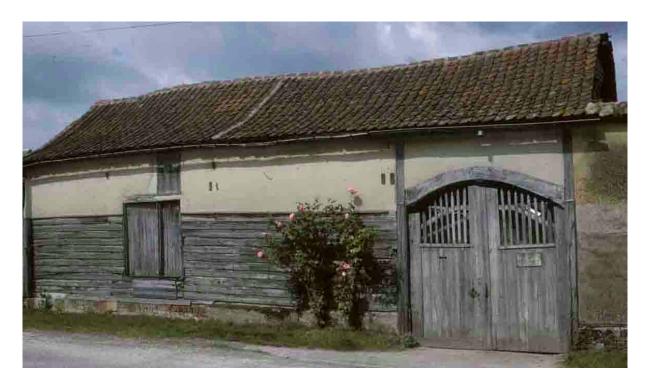
Taisnil (Somme), 1995, linteau de porche cintré, enduit sur la partie supérieure du mur, bauchage sur les deux tiers inférieurs.

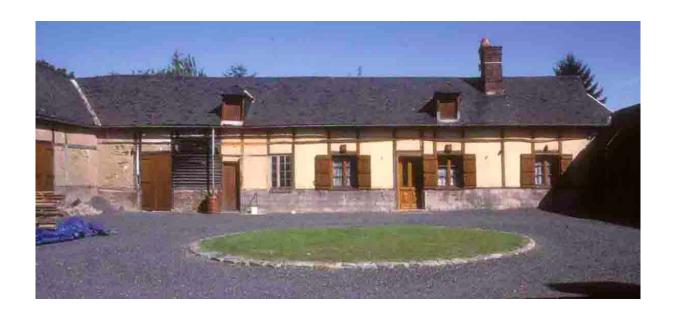
Campeaux (Oise), 1998, en fond de cour, la maison, ou logis, longue, basse et étroite, sans étage.

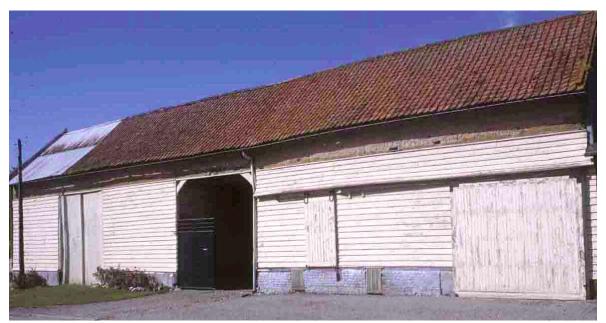
Velennes (Somme), 1998, à l'extérieur, ce haut et long mur pénétrable par son porche.

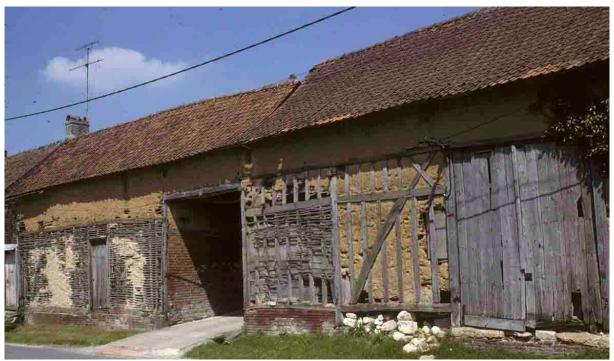
Courcelles-sous-Thoix (Somme), 1994, cet ensemble de deux maisons, du moins sans doute à l'origine, présente son torchis nu, pressé sur son clayonnage, la dégradation de l'enduit offre un véritable écorché du système de pan de bois.

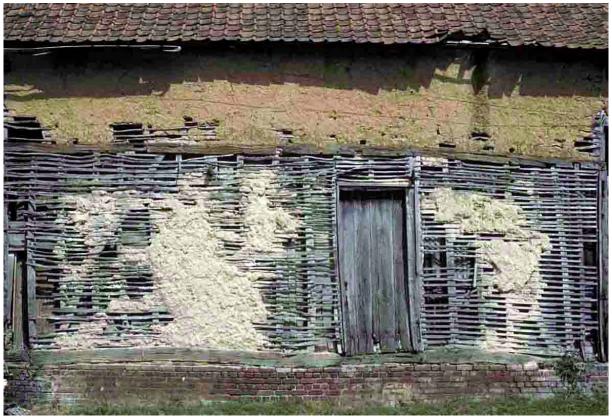
Une fois le torchis pressé entre les étrésillons, le pan de bois est recouvert d'un lattage fin et serré qui permet d'y accrocher un enduit, sans doute faible en chaux, dont la nature serait à étudier plus précisément.

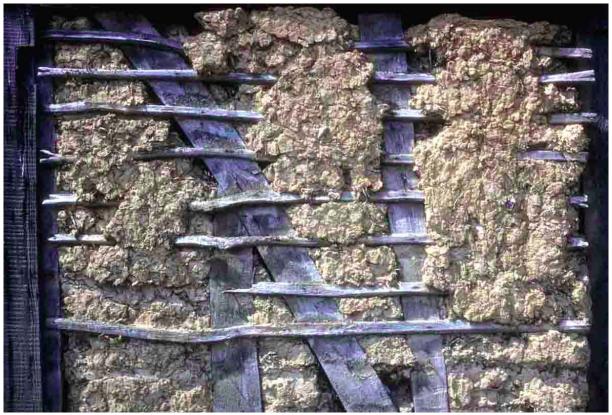
La technique est la même, le lattage est sans doute moins serré et l'enduit est constitué principalement, sinon exclusivement de terre. Il faudrait également apprécier sa durée, en fonction de son exposition.

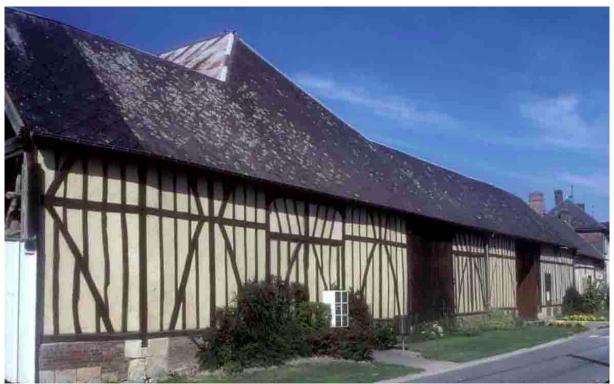
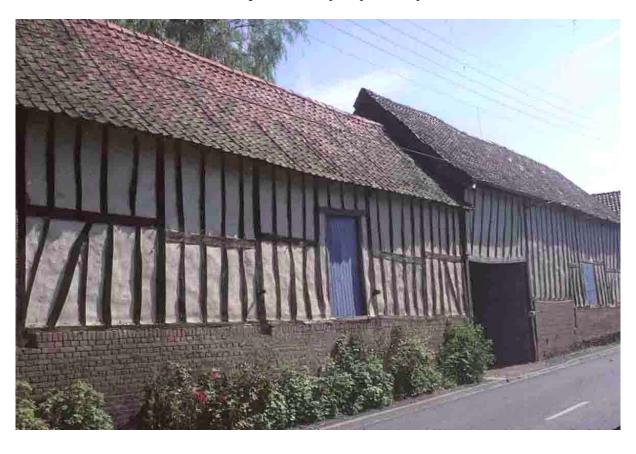
Maulers (Oise), 2002, ci-dessus, et Souastre (Pas-de-Calais), 2000, ci-dessous. En principe, le pan de bois de ces maisons n'est pas apparent, mais, dans ces deux cas, il a été mis en valeur, sans doute parce qu'il n'était pas exposé aux pluies. Il s'agit d'un pan de bois fin et serré, protégé par un soubassement, de pierre dans un cas, de brique dans l'autre. La maison de l'Oise est couverte d'ardoise, ce qui ne serait plus possible pour celle du Pas-de-Calais.

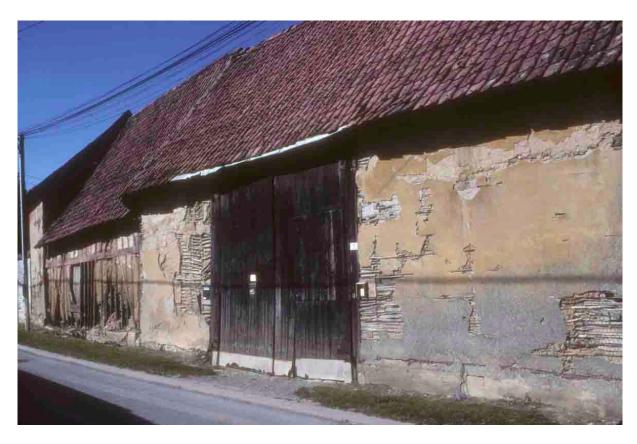
Fléchy (Oise), 2005, les enduits à la terre n'ont souvent qu'un temps et demandent des restaurations régulières sur un lattis qui peut reste en place.

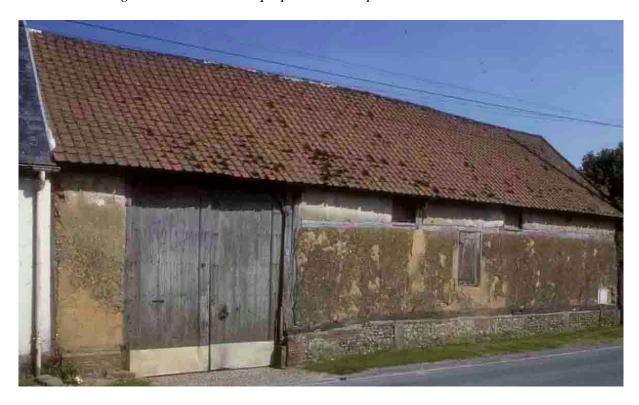
Gaudechart (Oise), 1994, seul, le revêtement de brique peut rester apparent car il ne craint ni le gel ni la pluie.

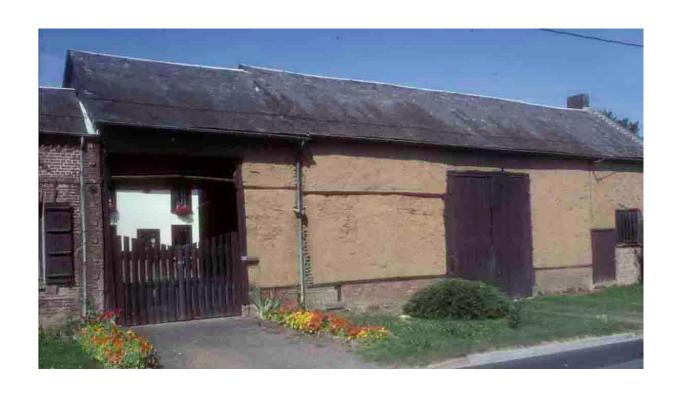
Sommereux (Oise), 2002, un enduit encore en bon état.

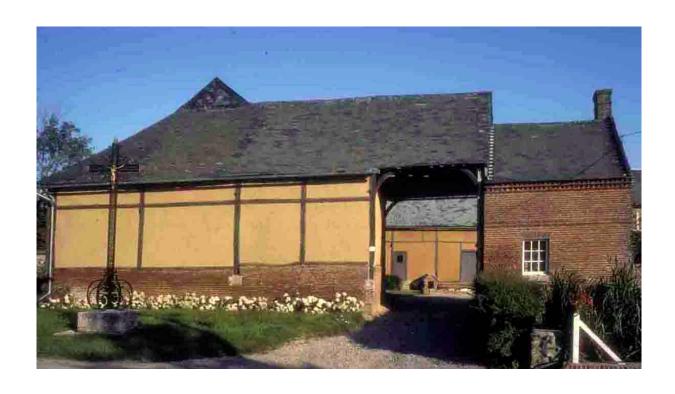
Séronville (Oise), 2001, un enduit neuf, sur un torchis tout aussi récent.

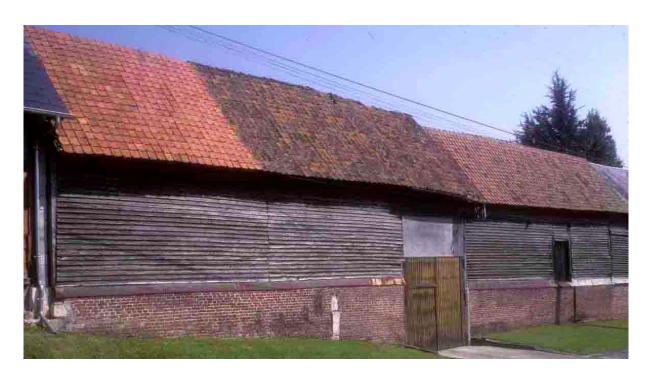
Campuis (Oise), quand ils ne sont pas enduits, les pans de bois sont recouverts d'un bauchage, qui consiste en voliges horizontales posées à clin, c'est-à-dire en léger recouvrement dans leur longueur. Dans le présent cas, le recouvrement de brique monte assez haut.

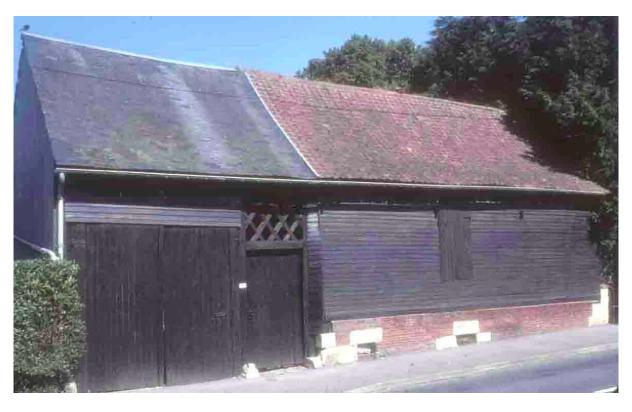
Noyers-Saint-Martin (Oise), 2002, même traitement. On peut se demander si la différence de matériaux de couverture, ardoise au-dessus du porche et pannes flamandes pour le reste répond à un choix de représentation sociale.

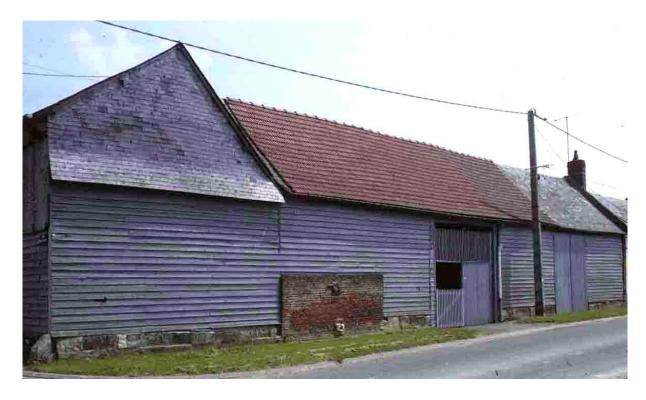
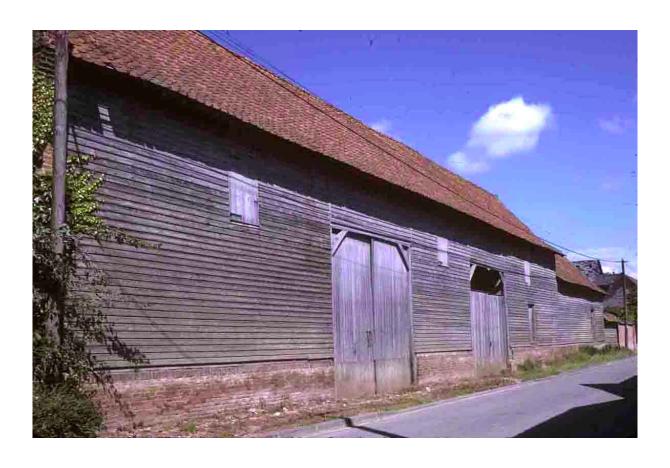
Fransures (Somme), 1994, ci-dessus, et Vergier (Somme) 1988, ces grandes longueurs de bauchages rendent familières les rues picardes. Elles leur donnent une identité à nulles autres pareilles.

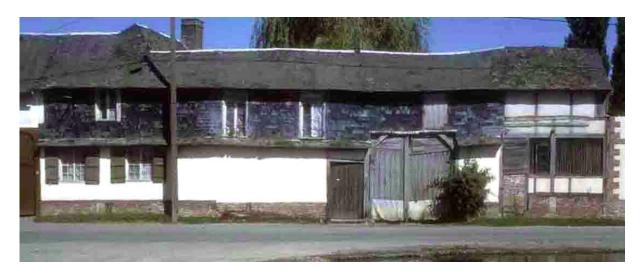
Loueuse (Oise), 1998, une protection originale, comme pour un pignon, avec un étage couvert d'un revêtement d'ardoises achevé par un becquet. Autre originalité que le report d'un logis sur la rue.

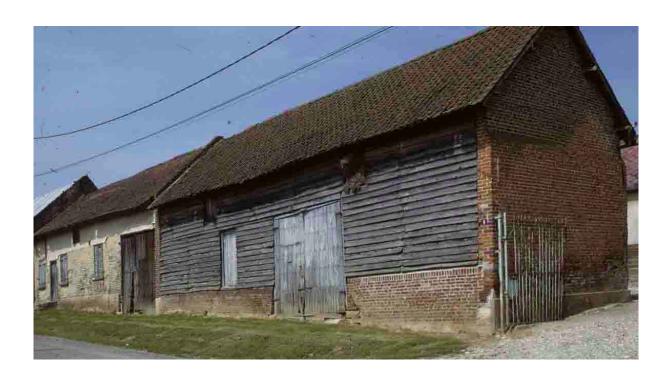
Rogy (Somme), 1994, pignon en ardoise et façades en pan de bois. Celle de gauche, qui comporte un logis, est enduite. On peut peut-être y voir un signe de plus grande représentation sociale.

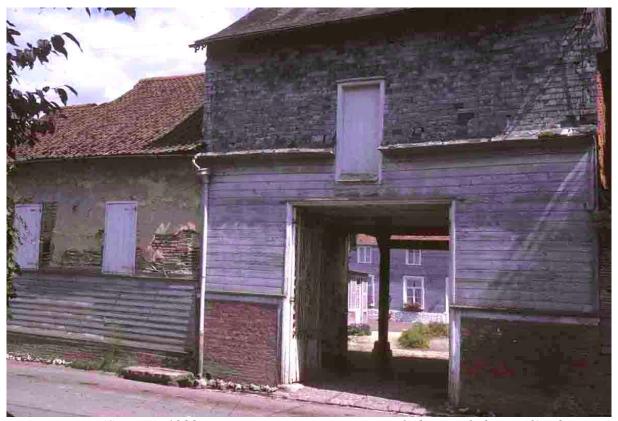
Bergicourt (Somme), 1988, trois protections successives: la brique, le bois et l'ardoise.

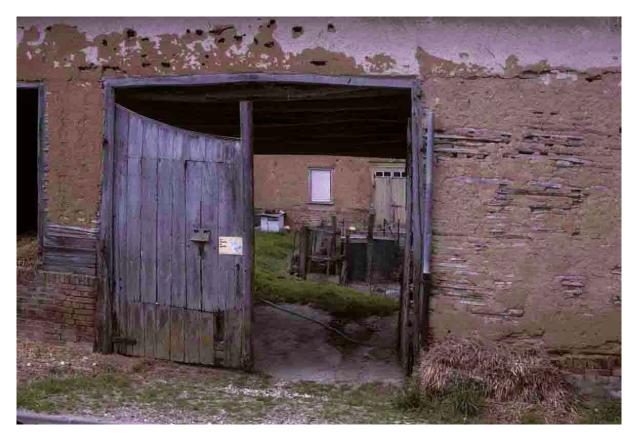
Avesnes (Somme), 1988, unité de matériaux et de tons entre la façade sur rue et la façade arrière.
