## 12 LA TUILE TUILE BAUGEOISE

*Cette épaisse tuile canal à ergot s'utilise de manière originale, sans couvrant. Ce sont d'épais joints de mortier qui assurent l'étanchéité de la couverture. On ne trouve ce type de toiture que dans le Baugeois, en Maine-et-Loire. Une véritable exception dans le domaine des toitures rurales traditionnelles.*

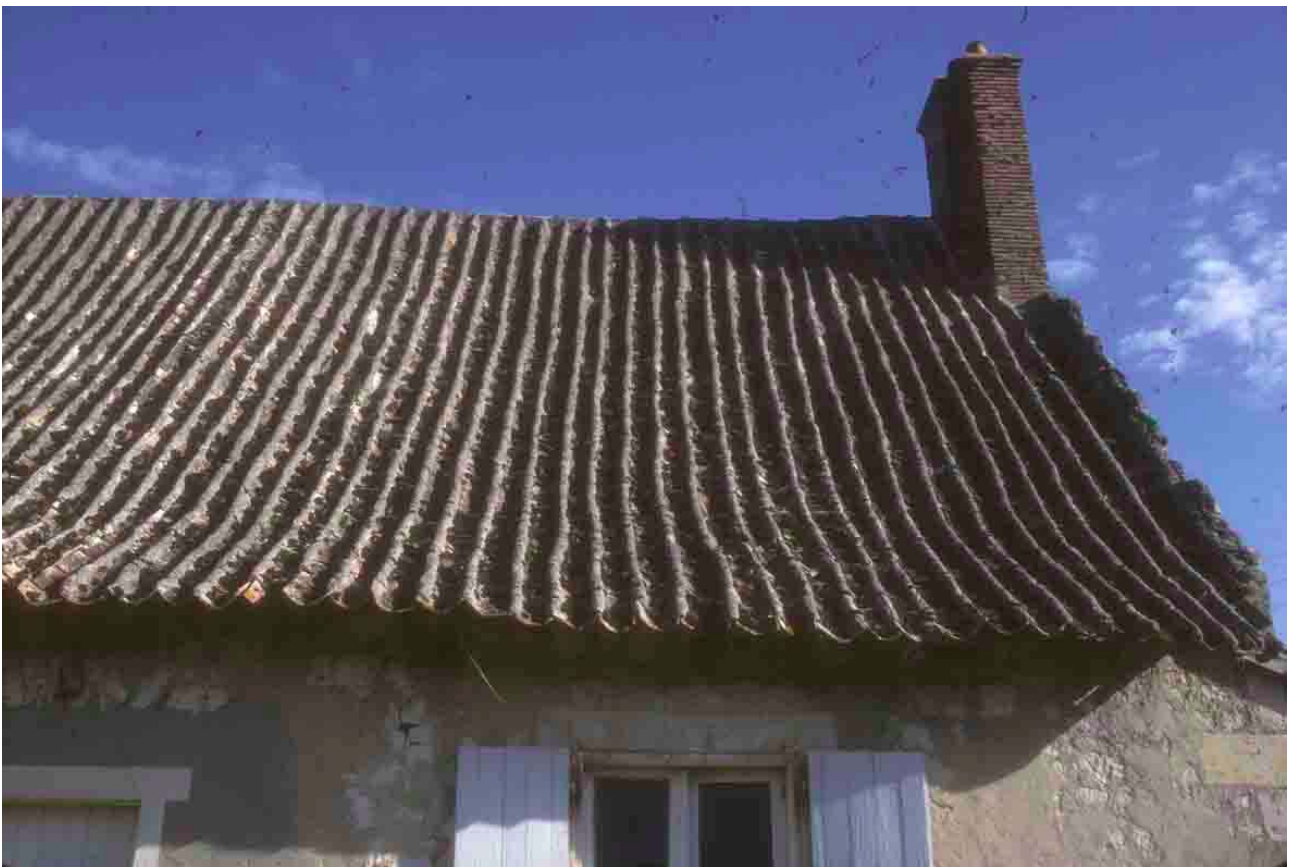
*Les Airau (Maine-et-Loire), 1998.*

Cette tuile est l'exemple le plus original de l'emploi d'une tuile creuse épaisse, légèrement cintrée dans sa courbure, employée en recouvrement simple de tuile de coulant. L'étanchéité est assurée par un épais bourrelet de mortier courant le long de chaque rang de tuiles, de l'égout jusqu'au faîtage. La toiture prend ainsi l'aspect d'un labour fraîchement retourné. L'aire d'extension de cette tuile se restreint à un rayon de quelques dizaines de kilomètres autour de Baugé, dans le Maine-et-Loire. Dans ce département où la Loire trace la frontière entre les toits d'ardoise et les toits de tuiles creuses, les pentes parfois très fortes des toitures du Baugeois, de 42 à 48°, imposent de munir les tuiles d'un ergot sans lequel leur mise en place serait impossible.

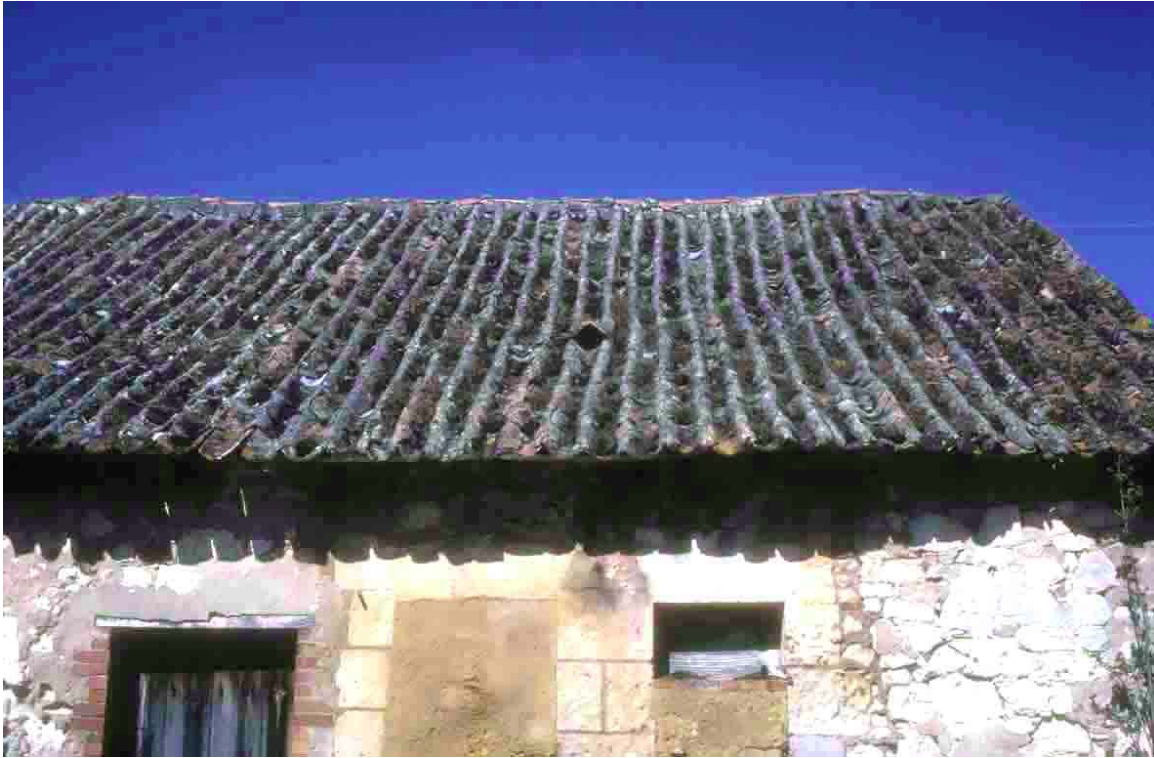
*Vieil-Baugé les Alleuds (Maine-et-Loire), 1998.*

Tuile creuse, équipée d'un ergot, est utilisée sur des toits à forte pente, en une seule couche de coulant. L'étanchéité est assurée par un épais joint de mortier de chaux, unissant chacun des rangs formant des sillons de haut en bas. Le pureau est environ des deux tiers.

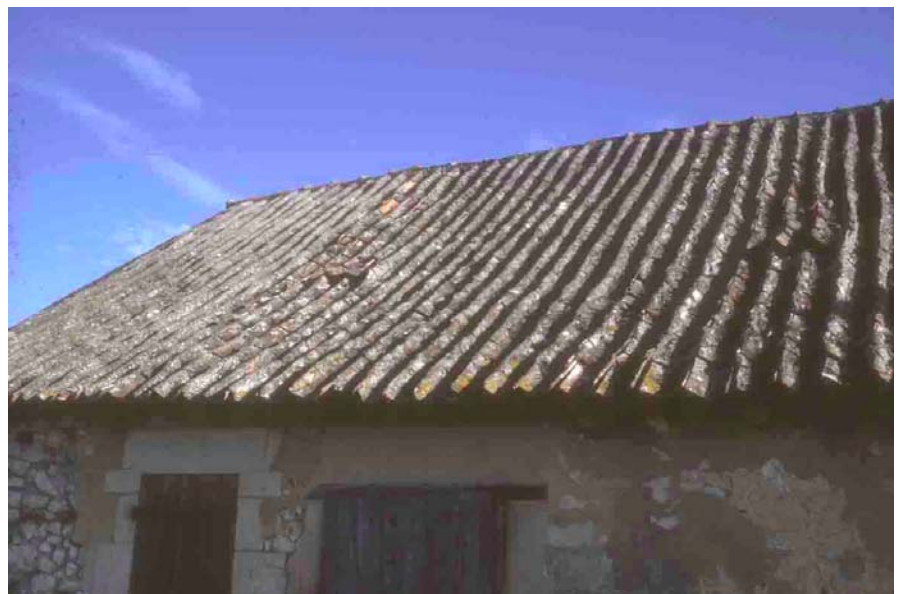
*Le Guédéniau (Maine-et-Loire), 1998.*

Faîtage en tuiles rondes ordinaires, scellées au mortier uni, une fois sur deux, avec les joints d'étanchéité.

Coyau sur le bas du toit pour écarter les chutes de la pluie, de la base du mur.

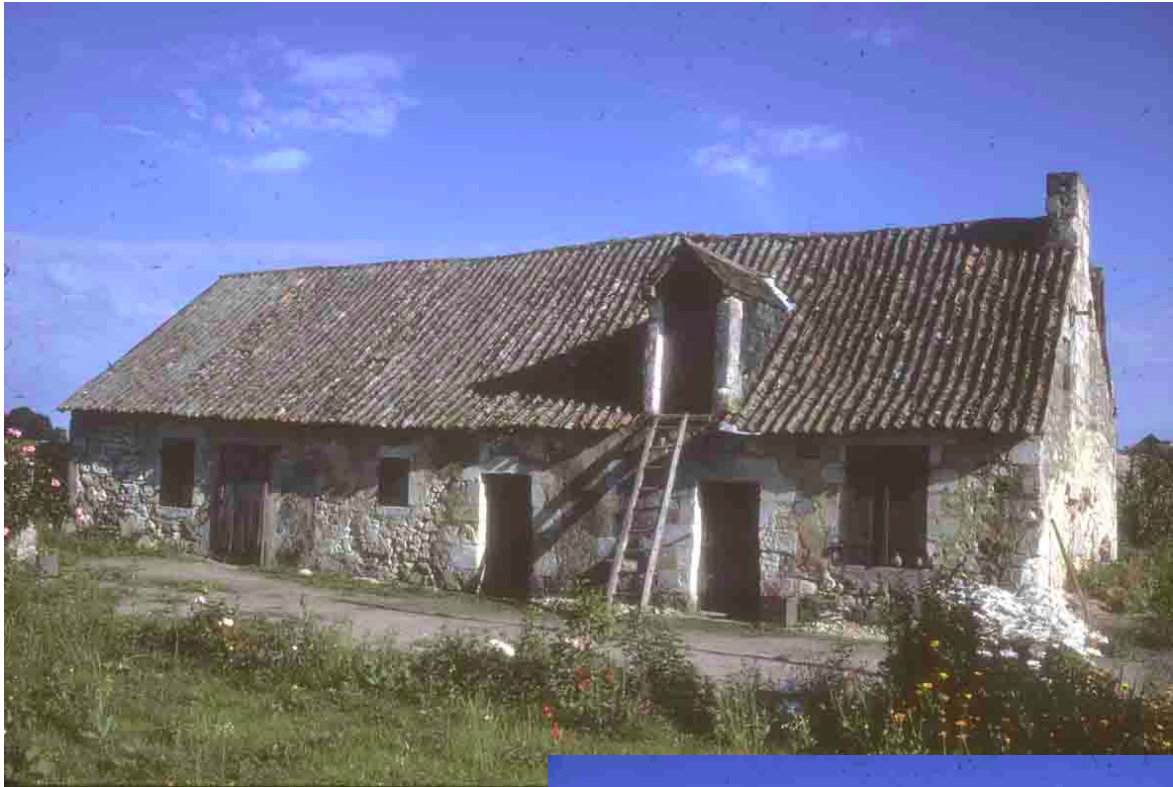
*Le Guédéniau (Maine-et-Loire), 1988.*

Les tuiles de rives de pignon finissent à nu, calées par une latte triangulaire clouée sur le chevron de rive. Scellement au mortier dans le plan du pignon.

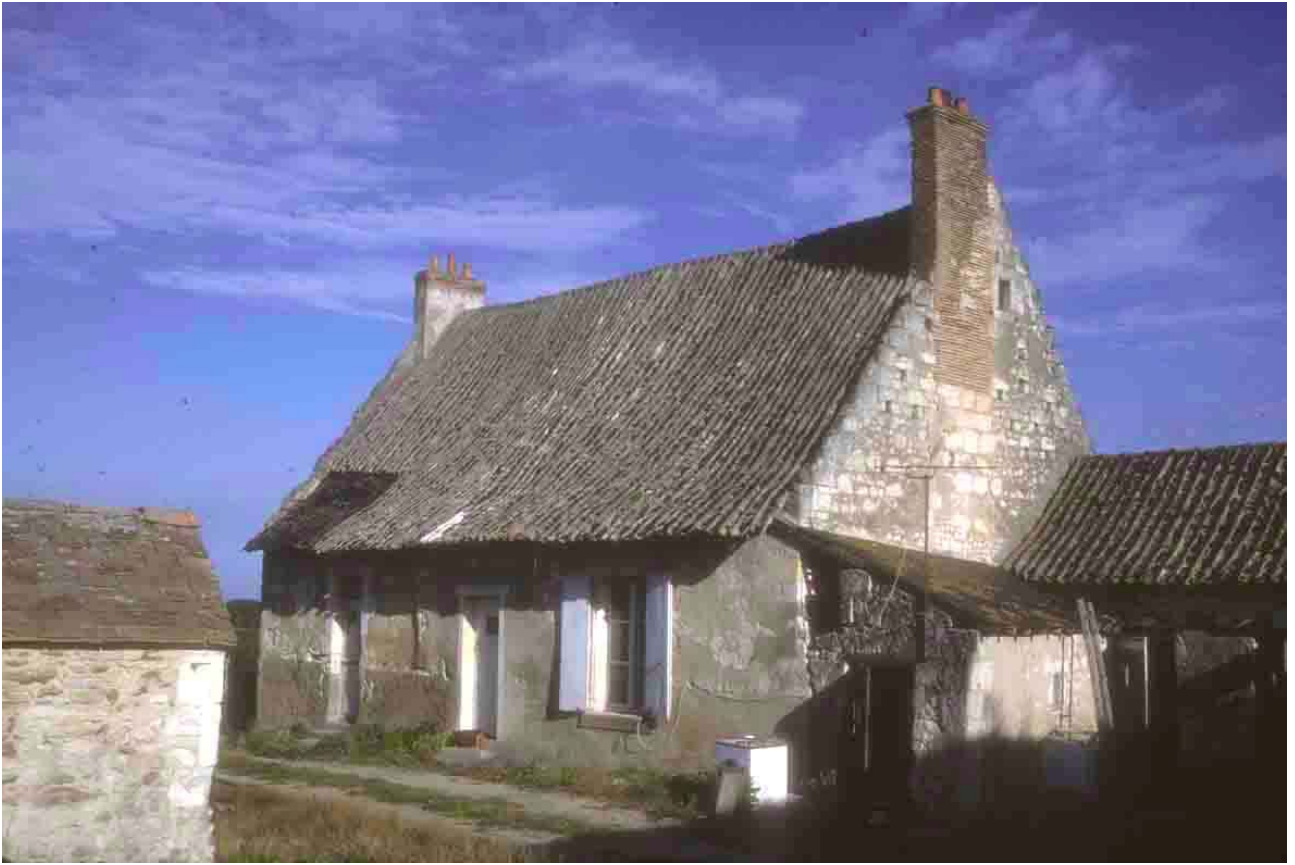
*Les Airau (Maine-et-Loire), 1988. Un toit de pente particulièrement forte.*
